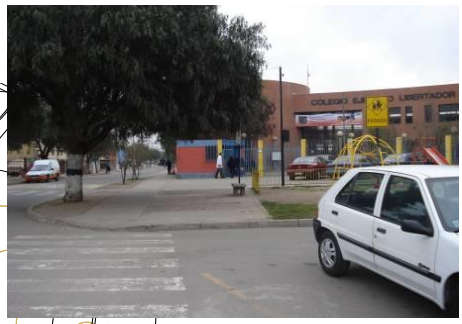
Bandejón Oreste Plath 3 y 4

Césped de B-118 en muy mal estado por no delimitar zonas de cesped y de juego, logrando un completo raleo de este

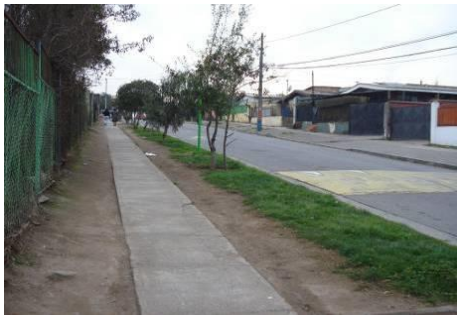
Los Presidentes de Chile 2-A

Raleo en césped por alto tráfico peatonal
