**ILUSTRE MUNICIPALIDAD DE CERRILLOS**
**DIRECCIÓN DE TRÁNSITO Y TRANSPORTE PÚBLICO**
**DEPARTAMENTO DE INGENIERÍA**

**OF. : N° 700/0263/2017**
**REF. : Vuestro Oficio N° 2564/OPRB/2017, folio recepción Tránsito N° 626 de fecha 27/04/2017. Causa Rol Único N° 1510044653-4.**
**MAT. : Remite Croquis de señaléticas de tránsito existentes en intersección de las calles Av. Pedro Aguirre Cerda con Avenida Cuatro, de esta Comuna.**

**Cerrillos, mayo 11 de 2017.**

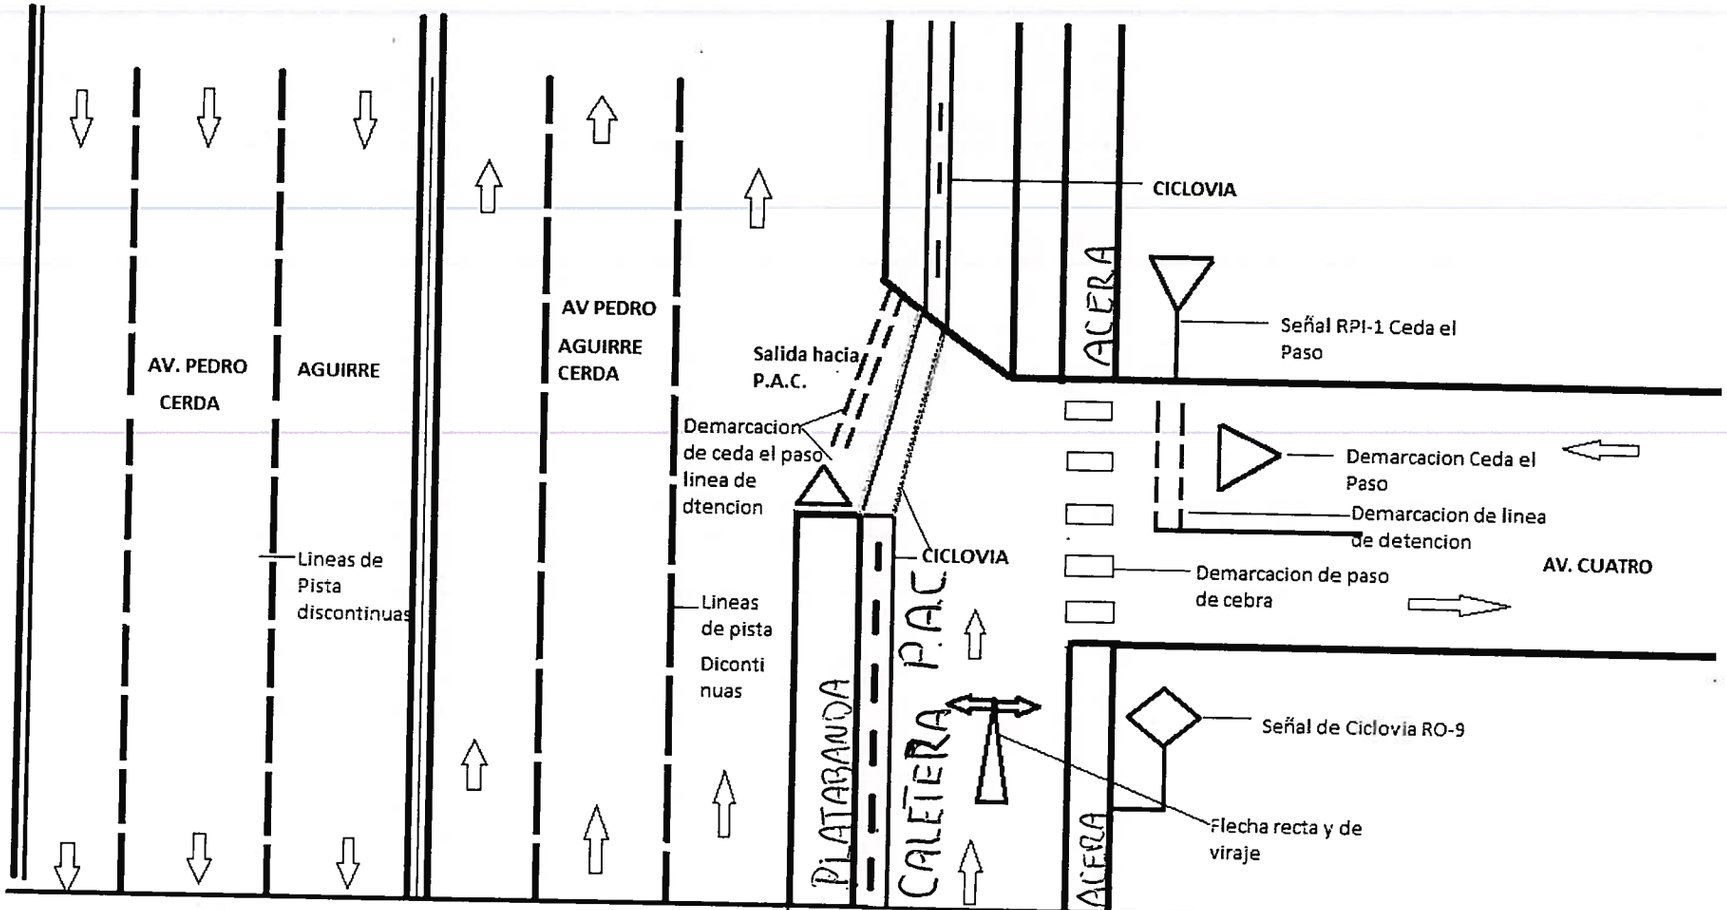
1. *Personal del Departamento de Ingeniería de esta Dirección de Tránsito, en visita a terreno constató que la intersección de la Caletera de Avenida. Pedro Aguirre cerda existe una Ciclo Vía con señalización RO-9 y demarcación de flecha recta y de viraje, siendo ésta una vía Unidireccional.*

2. *Que por otra parte, a la salida de Avenida Cuatro existe una señalética de Ceda el Paso RPI-1, con demarcación y línea de detención en el lugar, además existe una demarcación de un Paso de Cebra, siendo ésta una vía Bidireccional.*

3. *Cabe de señalar, que a la salida hacia la Avenida Pedro Aguirre Cerda, vía principal Unidireccional, está el cruce de la Ciclo Vía y una demarcación de Ceda el Paso, lo que cual significa que la preferencia de paso la tiene Avenida Pedro Aguirre Cerda.*

4. *Por último las Avenidas Principales de Pedro Aguirre Cerda, son vías Unidireccionales por ambos costados, existiendo líneas de pistas discontinuas en dichas calzadas.*

5. *Junto con lo señalado precedentemente, se acompaña Croquis con la señalética de tránsito existente en el sector requerido.*
